PROGRAM PRAC KONSERWATORSKICH I RESTAURATORSKICH

**OŁTARZE BOCZNE W LUSZYNIE**

**OŁTARZ MATKI BOŻEJ, OŁTARZ ŚW. WALENTEGO**

Kościół pw. św. Stanisława Biskupa w Luszyńcu.

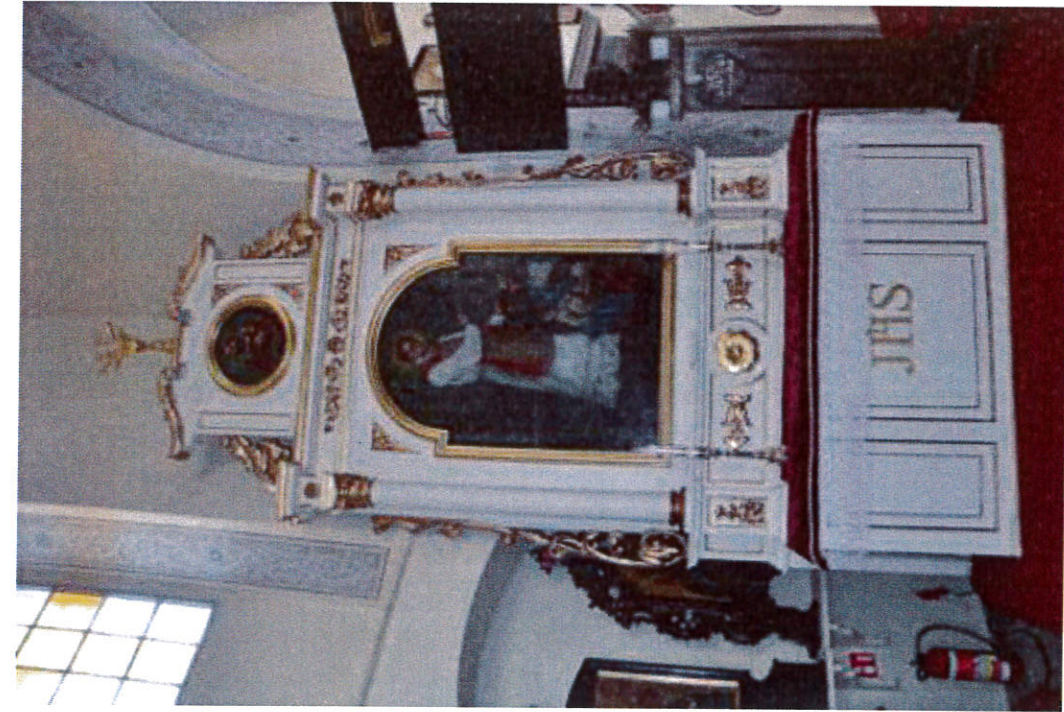
Fot.1 Ołtarz Świętego Walentego- widok całościowy.

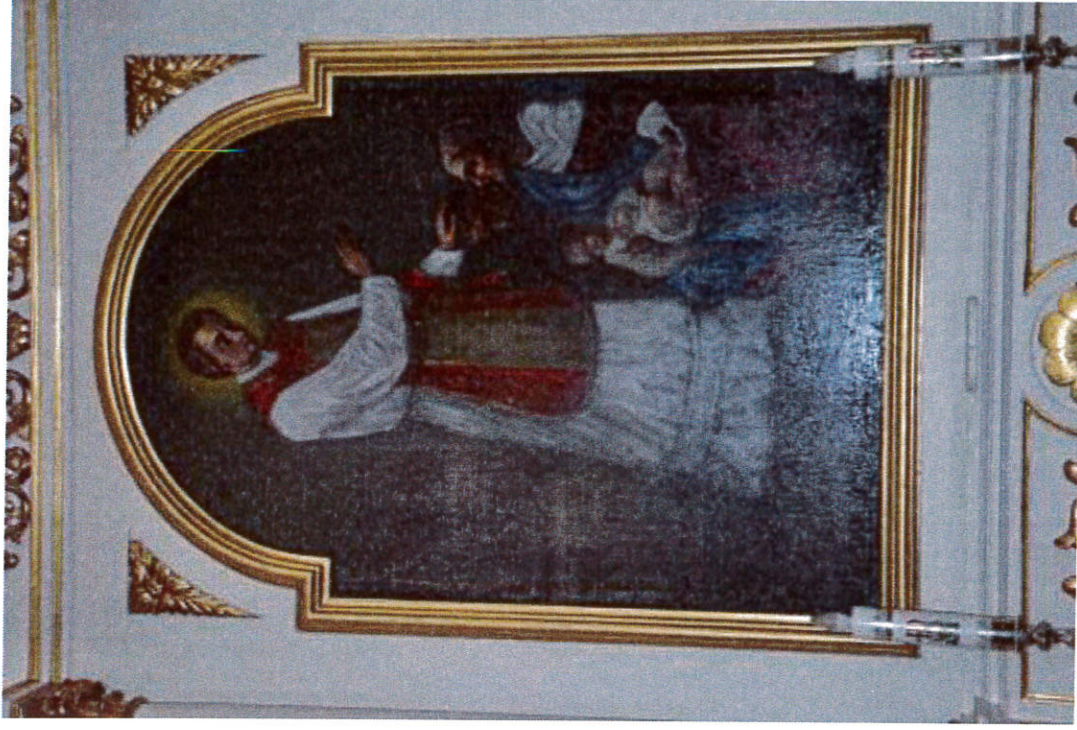
Fot.2 Zbliżenie na obraz z przedstawieniem św. Walentego.

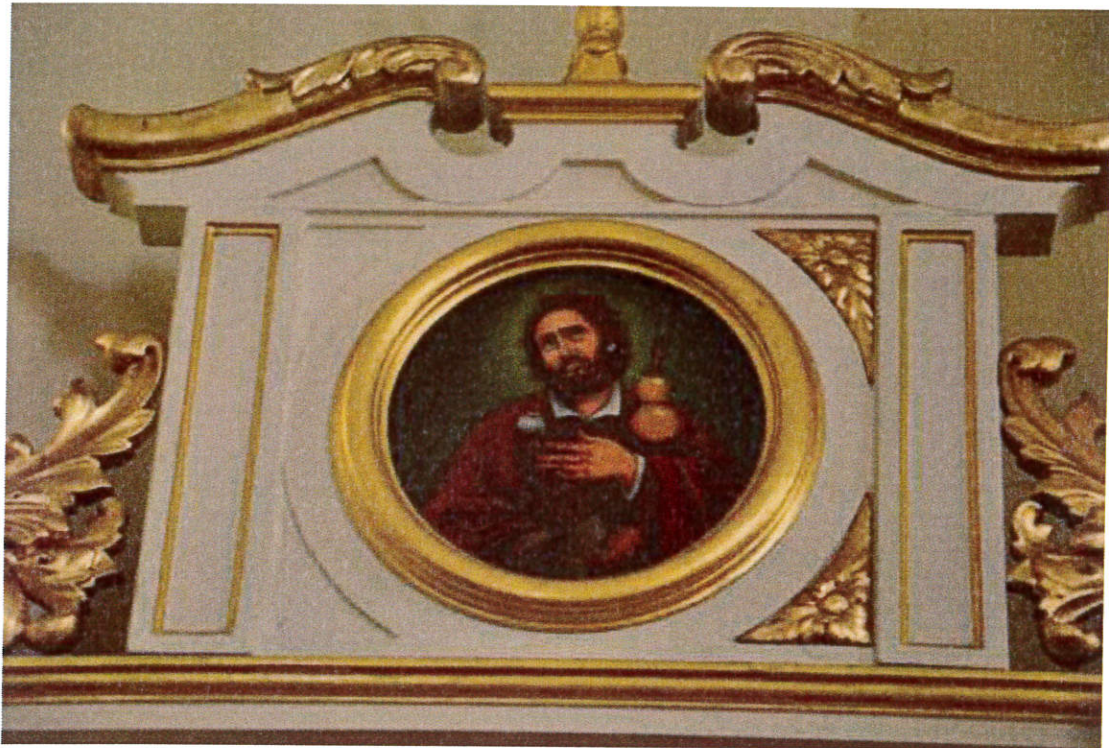
Fot.3 Obraz z przedstawieniem św. Rocha – widoczne liczne przemalowania.

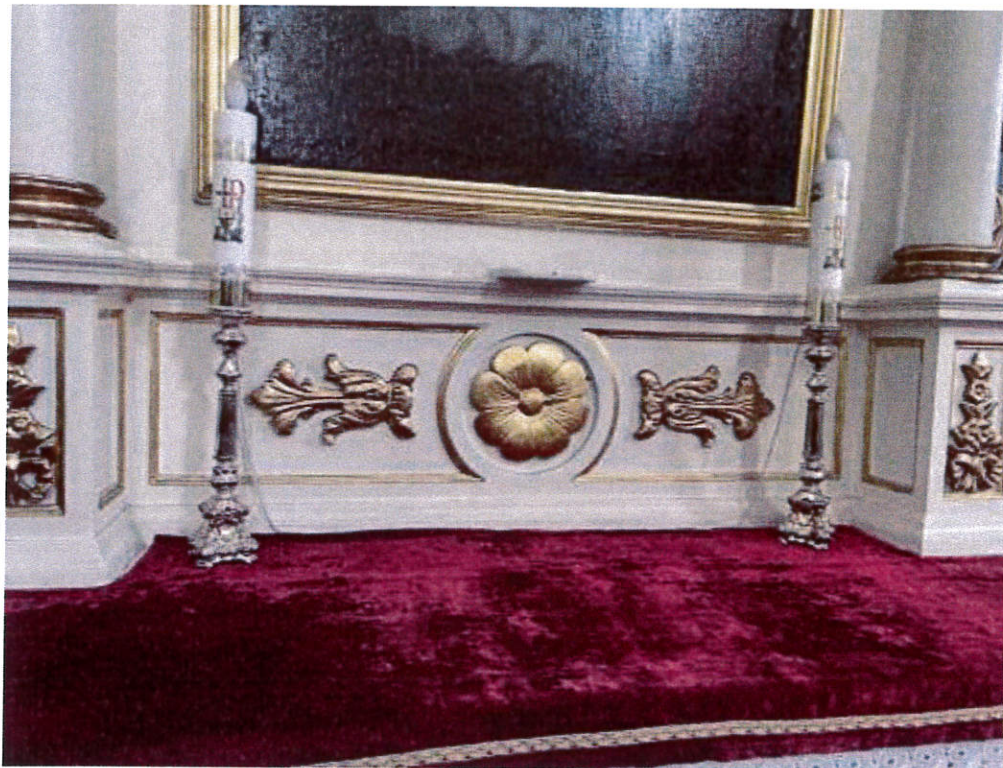
Fot.4 Zbliżenie na nastawę ołtarzową.

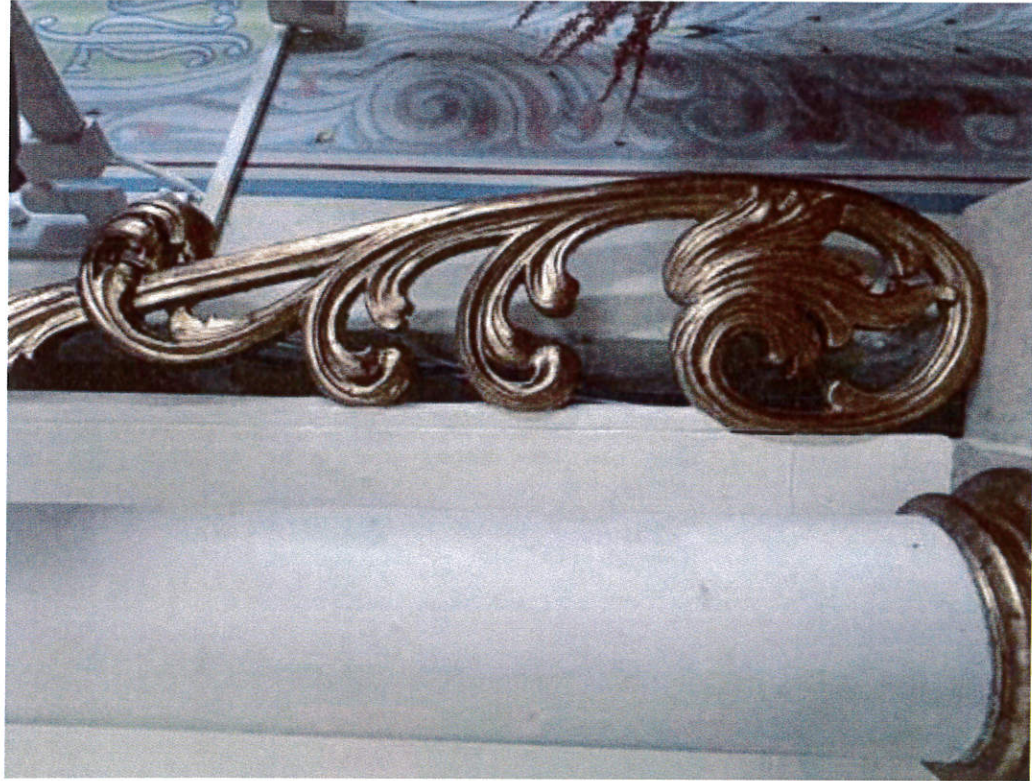
Ołtarze w całości przemalowane warstwą farby olejną (kolor kremowy). Możliwe, iż przemalowania spowodowane były już wcześniej złym stanem podłoża drewnianego a co za tym idzie pierwotnej warstwy kolorystycznej. Pierwotna kolorystyka do ustalenia. Drewniana snyderka spod wtórnego przezłocenia na szlag metal nosi ślady żerowania owadów. Kolki drewniane wykorzystane do łączenia w większości zdegradowane. Warstwa malarska wtórna szczelnie pokrywając powierzchnię ołtarza, lecz w świetle bocznym zaobserwować można liczne ubytki mechaniczne m.in. wykruszenia pierwotnej warstwy malarskiej wraz z zaprawą oraz zacięcia. Ubytki te spowodowane wcześniej złym stanem technicznym wnętrza kościoła. Ubytki zaprawy są liczne, a szlag metal zastosowany do przezłocenia skorodowany. Warstwa złocień jest również przetarta i zmatowiała. Gwoździe służące do wtórnego mocowania niezabezpieczone antykorozyjnie. Przemalowania zabrudzone. Rzeźby z ubytkami noszą ślady uszkodzeń mechanicznych. Wszystkie obrazy silnie przemalowane. W przedstawieniach świętego Rocha oraz Katarzyny Sieneńskiej przemalowania wykonane w taki sposób, iż niemożliwe jest odczytanie pierwotnej ikonografii oraz kompozycji dzieła. Obraz Matki Bożej gdzieniegdzie z uzupełnieniami pierwotnej warstwy malarskiej w formie kreski. Tło wtórnie przezłoczone.

Fot.5 Stan zachowania detalu złoconego – oltarz św. Walentego (I).

11. Detal złożony, oczyścić oraz uzupełnić folią metalową złotą (23  $\frac{3}{4}$  Karat), a także złotem w proszku ze spoiwem PAW 1,5-2%.
12. Powierzchnie punktowane należy zabezpieczyć ochronną warstwą werniksu satynowego.

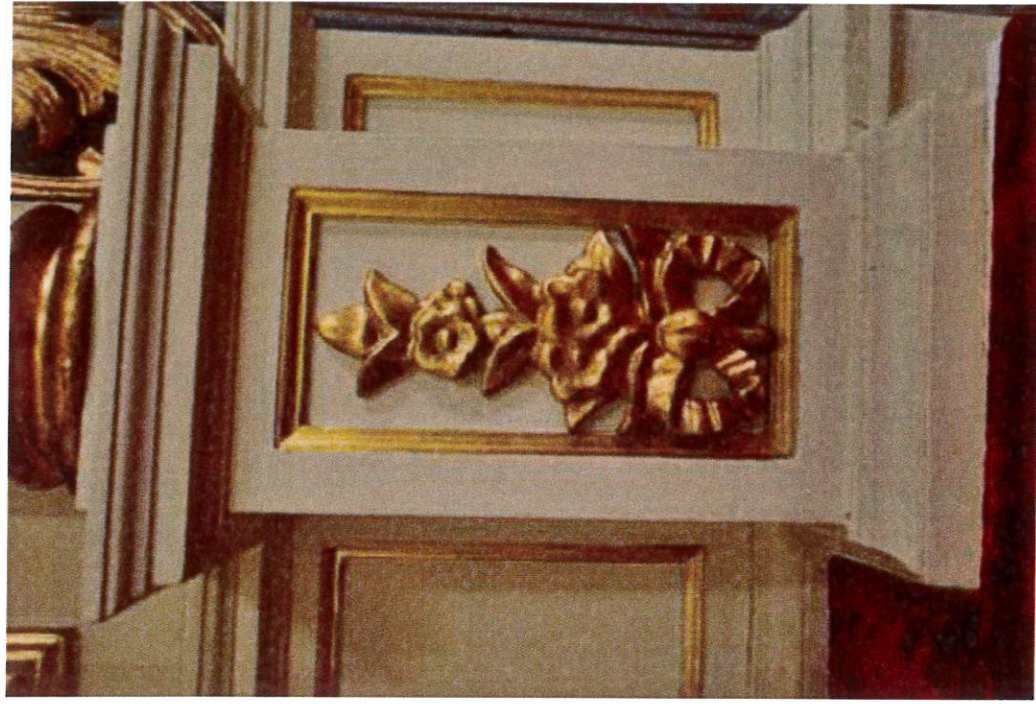
Fot.6 Stan zachowania detalu złoconego – oltarz św. Walentego (II).

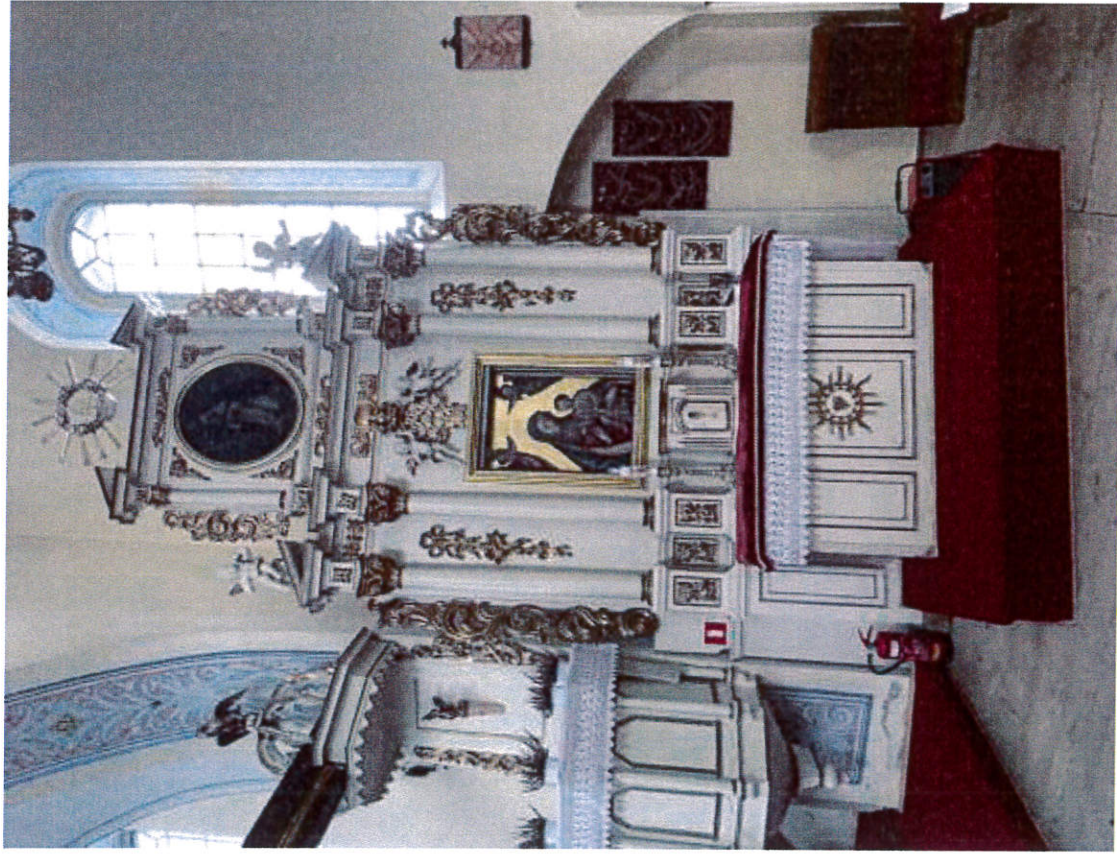
Fot.7 Ołtarz Matki Boskiej.

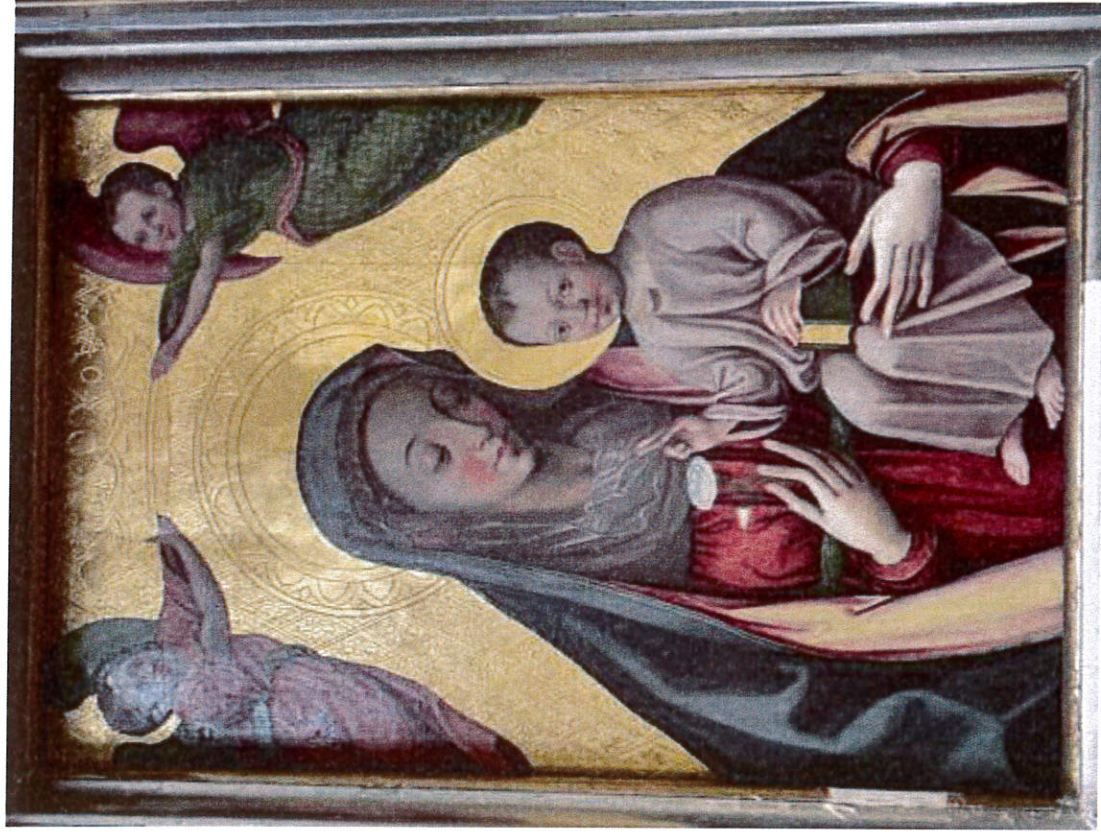
Fot.8 Zbliżenie na obraz Matki Boskiej z dzieciątkiem.

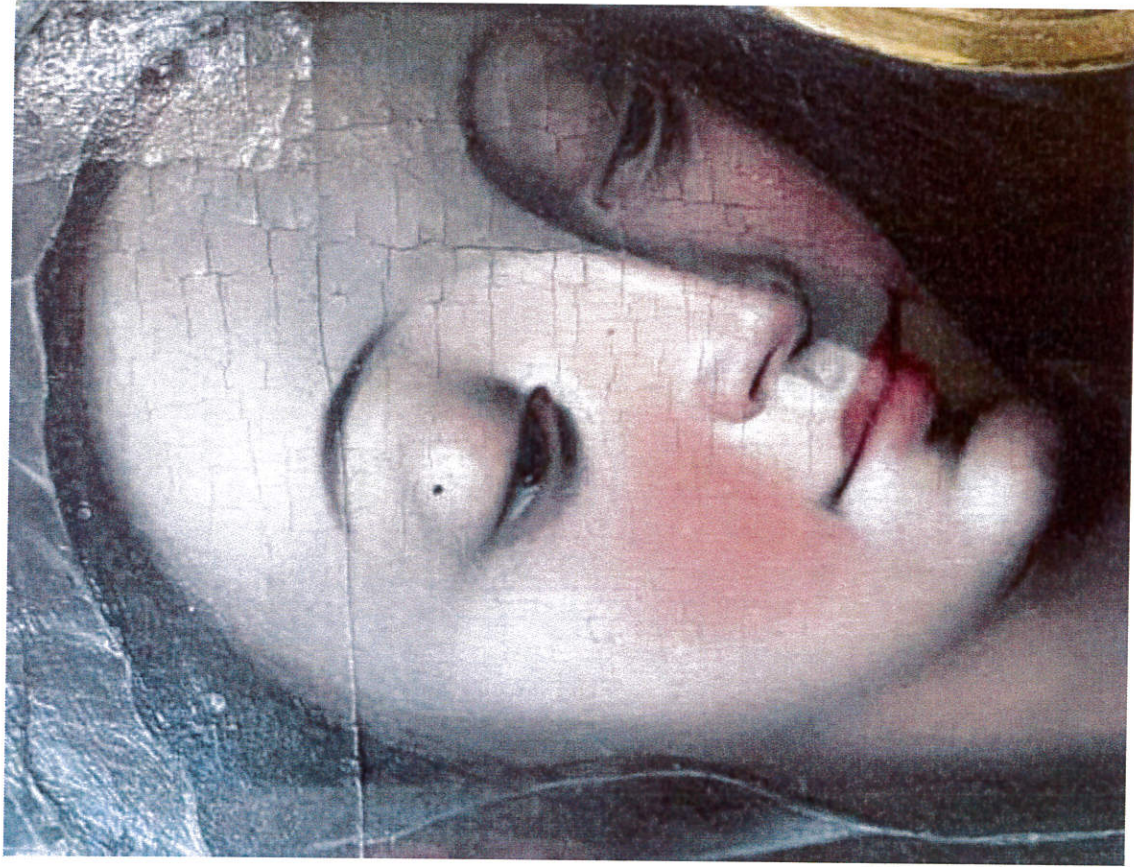
**Fot.9 Zbliżenie na twarz Matki Bożej.**

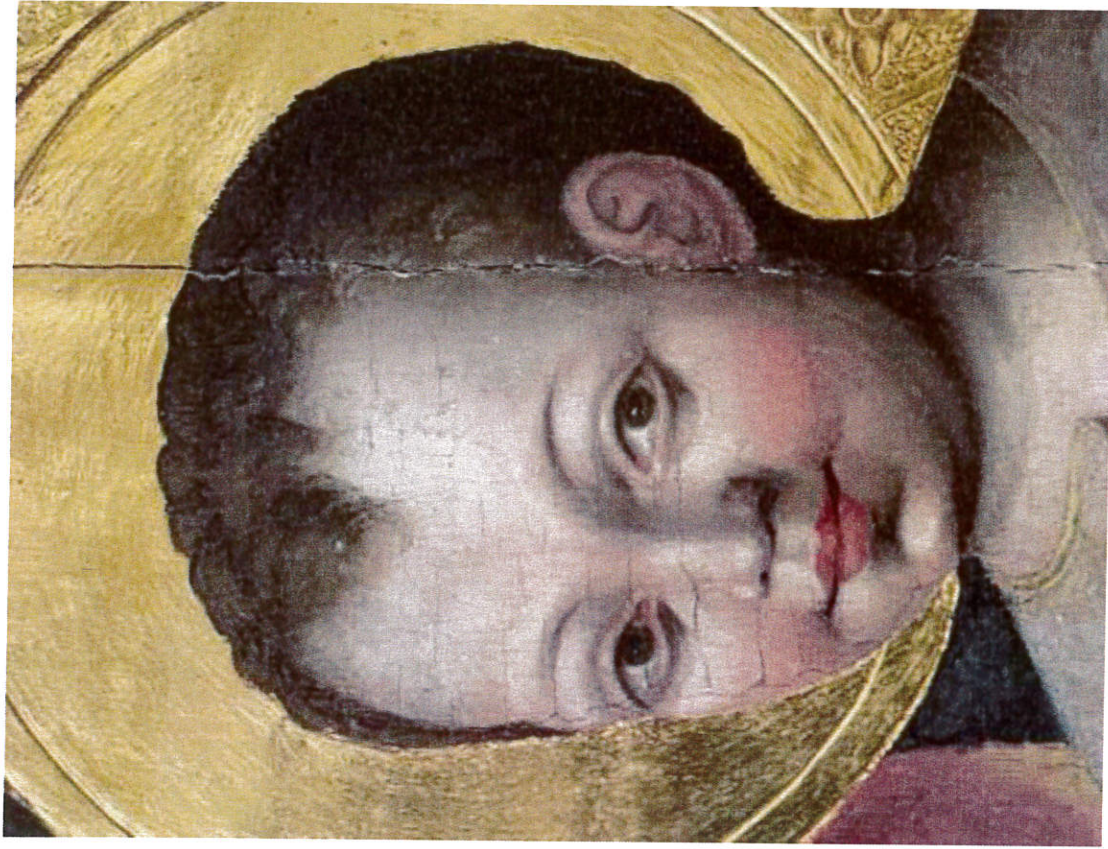
**Fot.10 Stan zachowania obrazu MB – widoczne spękanie.**

10. Wykonanie podklejenia odspojonych łusek warstwy malarskiej. Spoiwo wprowadzane za pomocą strzykawki. (Poliocetan winylu po wcześniejszym wprowadzeniu etanolu celem zmniejszenia napięcia powierzchniowego).

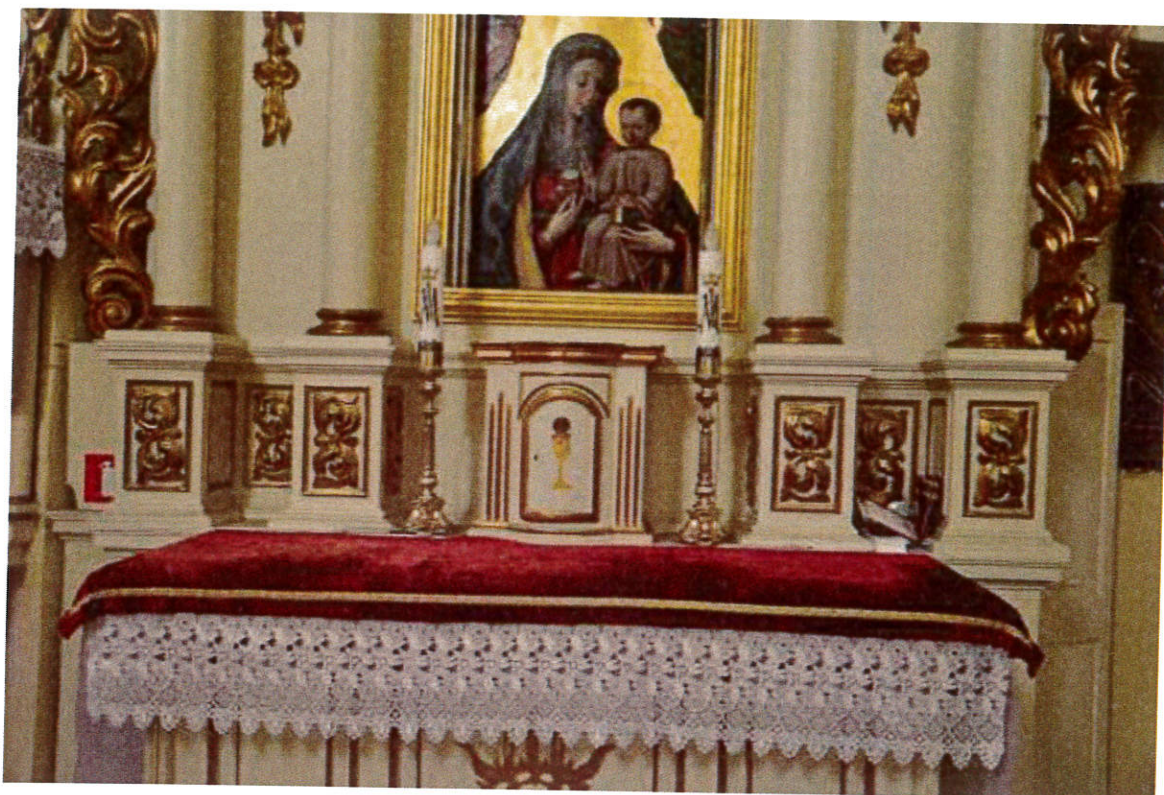
Fot.11 Stan zachowania ołtarza – wtórne złocenia na szlag metal (I).

5. Następnym etapem będzie usunięcie wtórnych przemalowań, pozłot, nakładów gruntu i szpachli a także ewentualnych nieoryginalnych i wadliwie wykonanych napraw stolarki (metody chemiczne i mechaniczne- ostrza skalpeli, pasty typu Remosol).

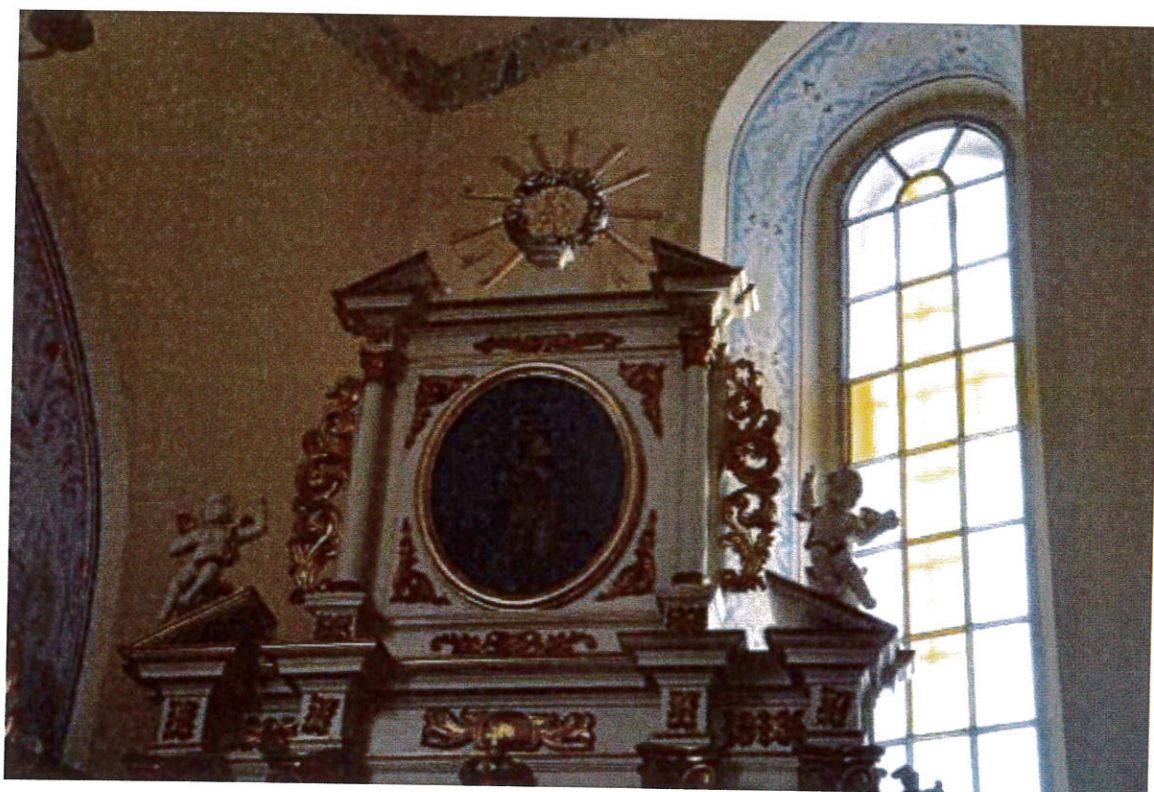
Fot.12 Zbliżenie na obraz św. Katarzyna Sieneńska.

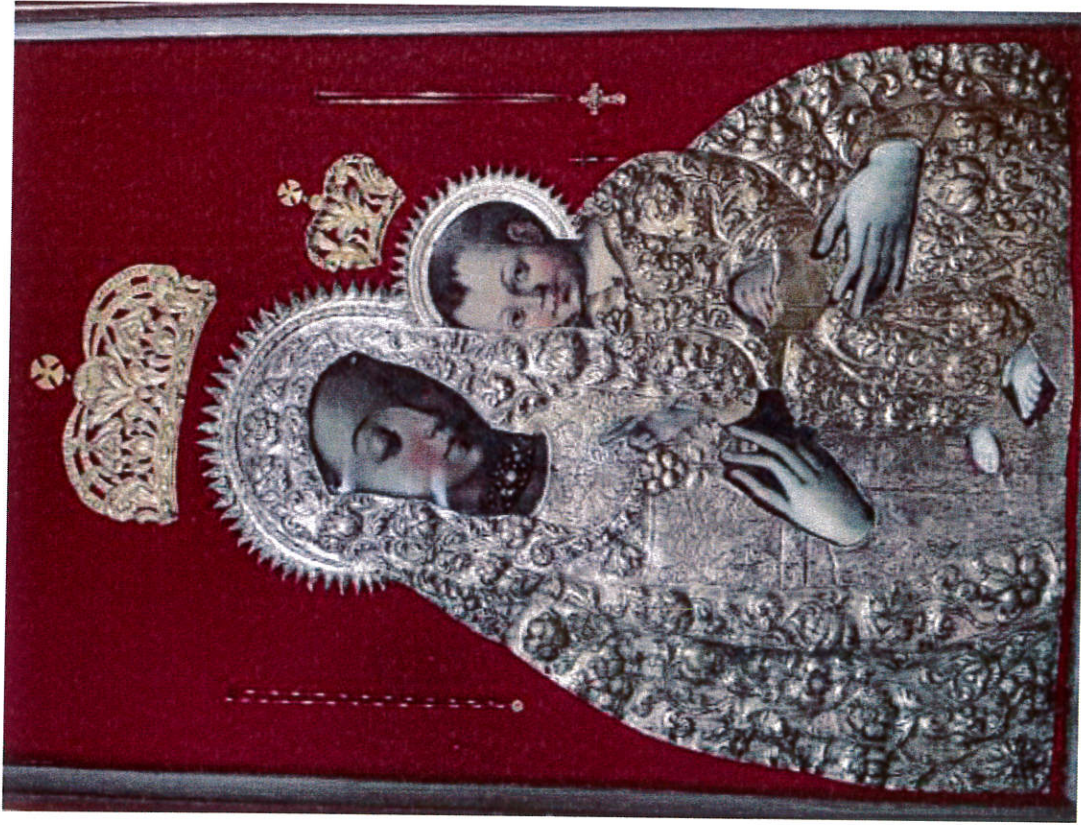
Fot.13 Koszulki srebrne z obrazu MB z dzieciątkiem

1. Oczyszczanie z zabrudzeń powierzchniowych od lica i odwrocia (delikatna mikrofibra na sucho).
2. Usunięcie lakieru (rozpuszczalniki, wata).
3. Usunięcie produktów korozji ( skalpel, mikro sztyfty z włókna szklanego).
4. Ewentualne reperacje. ETAP konsultowany z WUOZ.
5. Nałożenie inhibitorów korozji/lakieru.

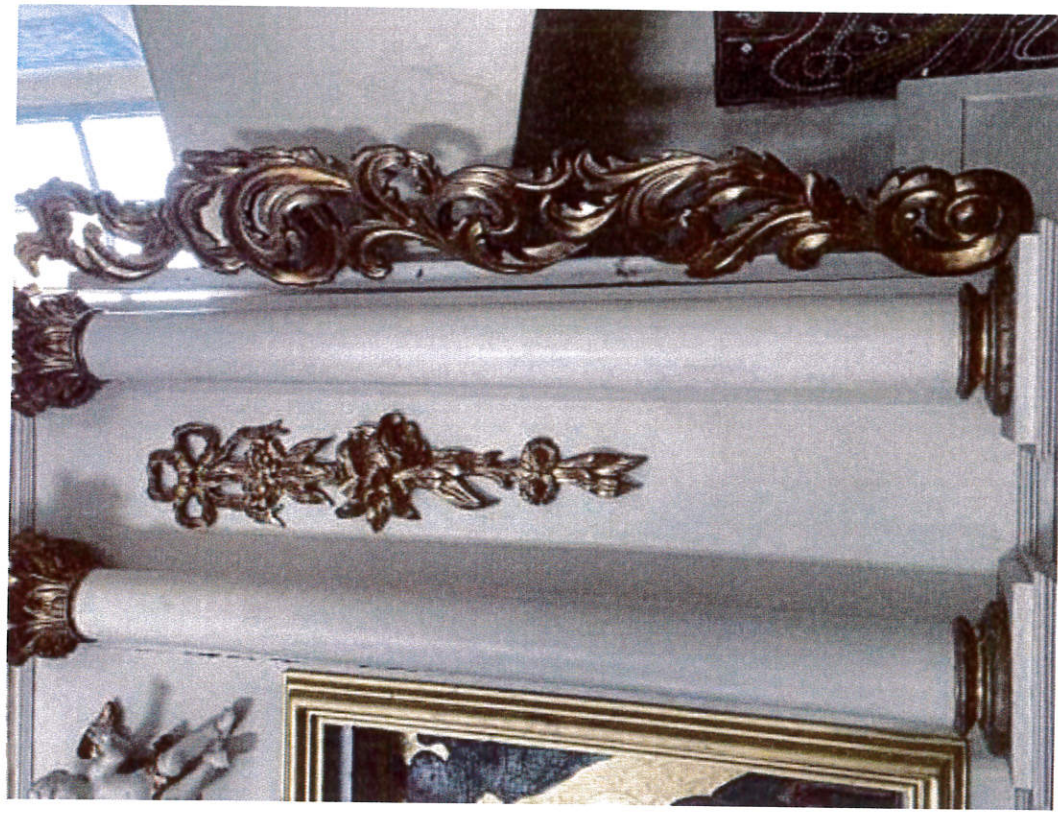
Fot.14 Stan zachowania ołtarza – wtórne złączenia na szlag metal (II).
